# EL MURO NORTE DEL CRUCERO

## LA RESTAURACIÓN

# SAN CRISTÓBAL

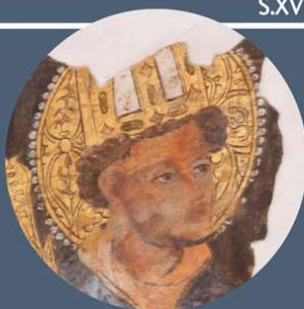
S.XV

Se trata del motivo con mayor antigüedad encontrado en el paramento, y la pintura mas cercana al taller de Niccolò Delli.

Los restos conservados no permiten la identificación del personaje y mucho menos la reconstrucción de la escena. Aún así, la figura sorprende debido a su calidad artística.

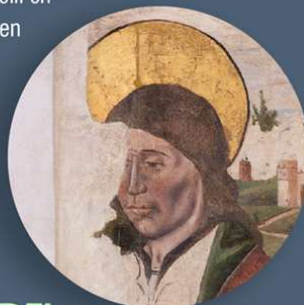
XVI

Esta pintura mural, casi miniaturista, es una elegante muestra del gótico centroeuropeo. Es posterior a la presencia de Niccolò Delli en Cantalapiedra. La imagen evoca la vida de San Sebastián, pues se descubre el momento de su martirio entre los personajes pintados en el fondo.

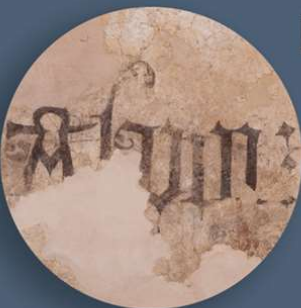
S.XVII

La angulosa caligrafía remata a modo de cenefa la escena del Santo Obispo. Está pintada en un tono monocromo y en una sola línea. El texto latino contiene abreviaturas, separación de puntos entre las palabras y florituras.

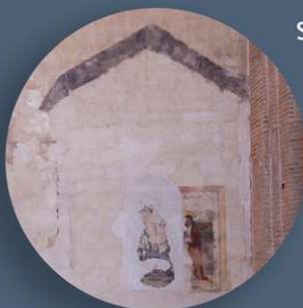
S.XVIII

En el ala cercana al ábside vemos una guardamalleta gris. Coronaba el ático triangular de un segundo retablo barroco, hoy desaparecido.

En la parte inferior, centrada con el ático, se conserva el fondo de la hornacina de policromía azul y estrellas doradas.

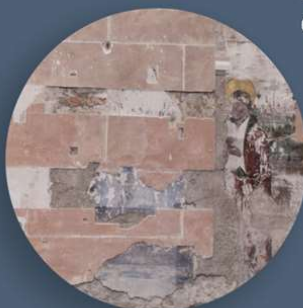
Se localizan en la zona central del muro. Son anotaciones incisas, algunas sin color o empleando carboncillo y grafito.

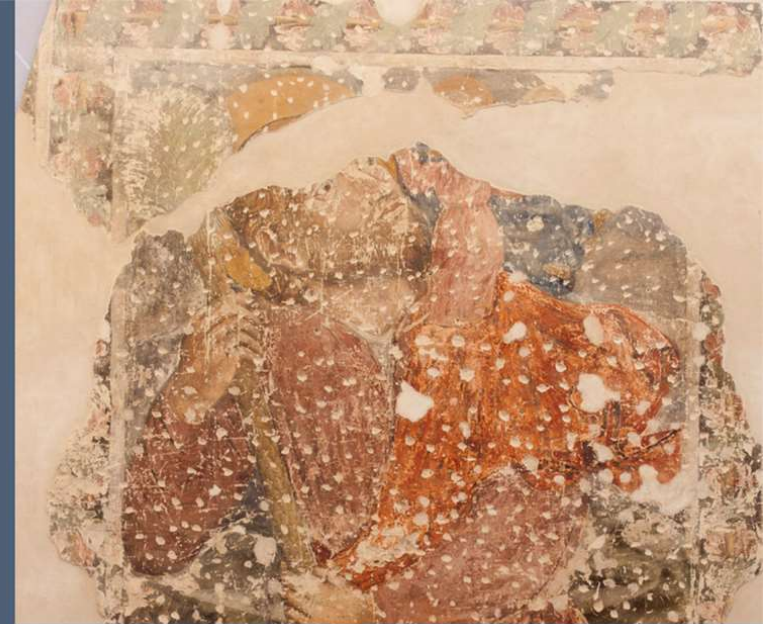
S.XXI

Los trabajos se realizaron durante el año 2022 culminando un largo periodo de estudios previos. La intervención consistió en la extracción y puesta en valor de los morteros históricos, así como la conservación y restauración de la pintura mural descubierta.

Tras analizar su patología inicial, localizamos las lesiones y zonas frágiles de la capa de color, preparándonos para una acción rápida capaz de estabilizar el estrato pictórico.

Retiramos los morteros inadecuados aparecidos en el muro sur moteando y rodeando la pintura, así como los más deteriorados situados en el zócalo.

Continuamos saneando el perímetro de la pintura mural, aplicando un consolidante en las zonas arenizadas. Repusimos los bordes biselando el perímetro de la pintura; y a partir de este momento, alternamos distintos procedimientos para estabilizar los estratos originales. También fue necesario actuar sobre la capacidad de cementación en los sillares erosionados de la parte inferior del muro.

Para la composición de los morteros de restauración empleamos aglutinantes de cal aérea y proporciones tradicionales, y se alisaron a bajo nivel, diferenciando las zonas restauradas de la superficie original.

Una vez logramos estabilizar la capa de color procedimos a realizar las pruebas para abordar la limpieza físico-química.

Tras finalizar uno de los procesos mas críticos del tratamiento, impermeabilizamos la superficie para su reintegración cromática. Empleamos tramados regulares tipo regattino, intentando diferenciar la intensidad cromática entre la pintura original y las zonas repuestas.
