# RESTAURACIÓN DE LA PINTURA MURAL DE, **SAN CRISTÓBAL** IGLESIA DE SANTA MARÍA DEL CASTILLO EN CANTALAPIEDRA

## EL ATLANTE RÉPROBO

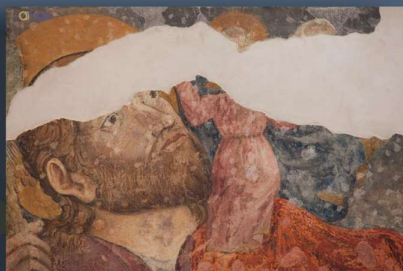
La pintura representa el momento en que el gigante, sorprendido por su peso, porta sobre sus hombros a Jesús, fatigado al transportar el peso del mundo entero y del Salvador. Cristóbal apoya su cuerpo sobre un varal cuyo mástil se asemeja al tronco de una palmera, de la que vemos brotar la corona de hojas verdes junto a los frutos.

Niccolò Delli (Florencia, 1413 - Valencia, 1470), autor del fresco fechado alrededor de 1460, sincretiza con acierto ambos acontecimientos en la imagen que aún conserva Cantalapiedra.

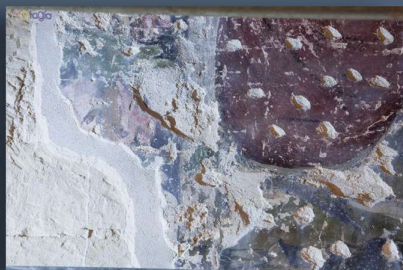
El nivel de pérdidas de la pintura está condicionado por el nivel de humedad recibida por el muro y por los movimientos generados por el arco de descarga.

Las reformas de la nave, que se sucedieron continuamente desde 1477, pocos años después de la finalización del fresco, conllevó un trasiego de personas y materiales que inevitablemente dejó huella en las pinturas, además de vibraciones que afectaron a la estabilidad de los morteros.

El desprendimiento del intónaco, la capa final sobre la que se pinta el fresco, fue produciendo numerosas lagunas, hasta tomar la demoledora decisión de repicar las pinturas y enlucir la superficie.

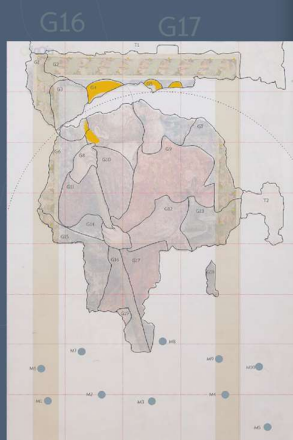
LOCALIZACIÓN DE LAS GIORNATE  
EN LA PINTURA AL FRESCO CONSERVADA

Esta pintura ejecutada al fresco posee numerosos retoques al temple graso; por lo que estamos ante un mezzo fresco. La superposición de pinceladas forma un estrato pictórico rico en matices, con la saturación y la tonalidad precisas.
